全南县中寨乡罗坊村土地开发项目（二）
水土保持设施验收报告

建设单位:全南县土地整理中心

编制单位:江西科润科技咨询服务有限公司

二〇二一年五月

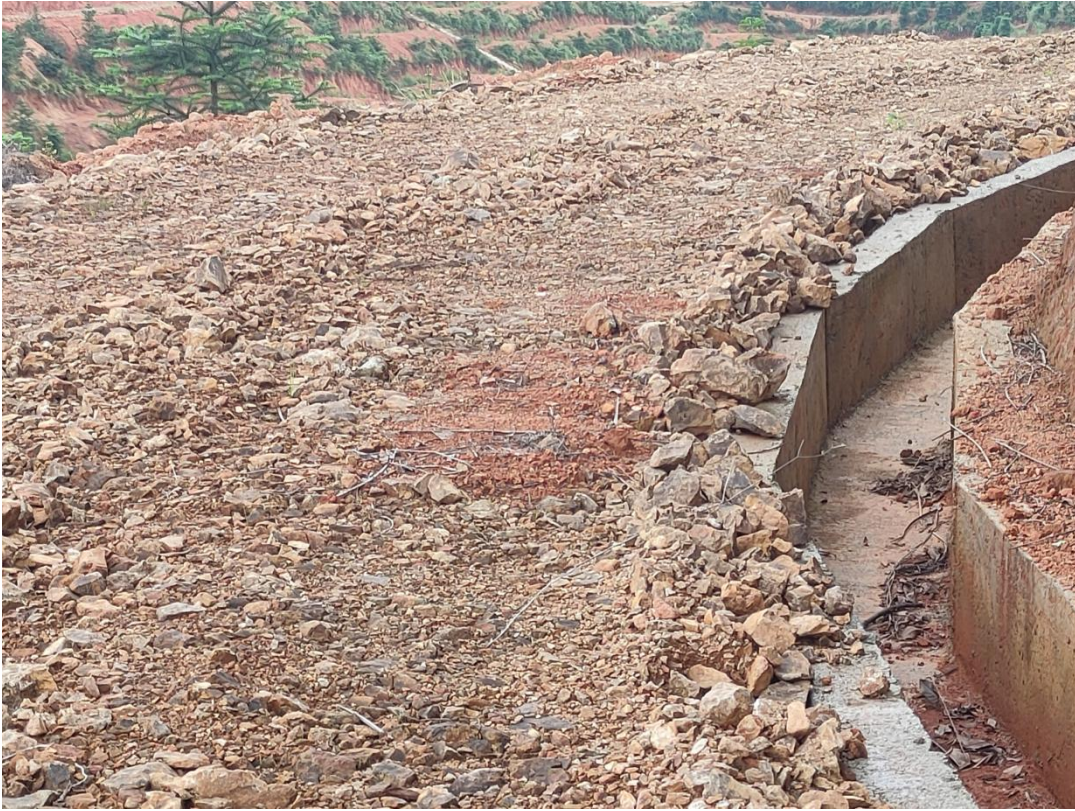
道路及排灌工程区农沟排水措施现状（2021年5月）

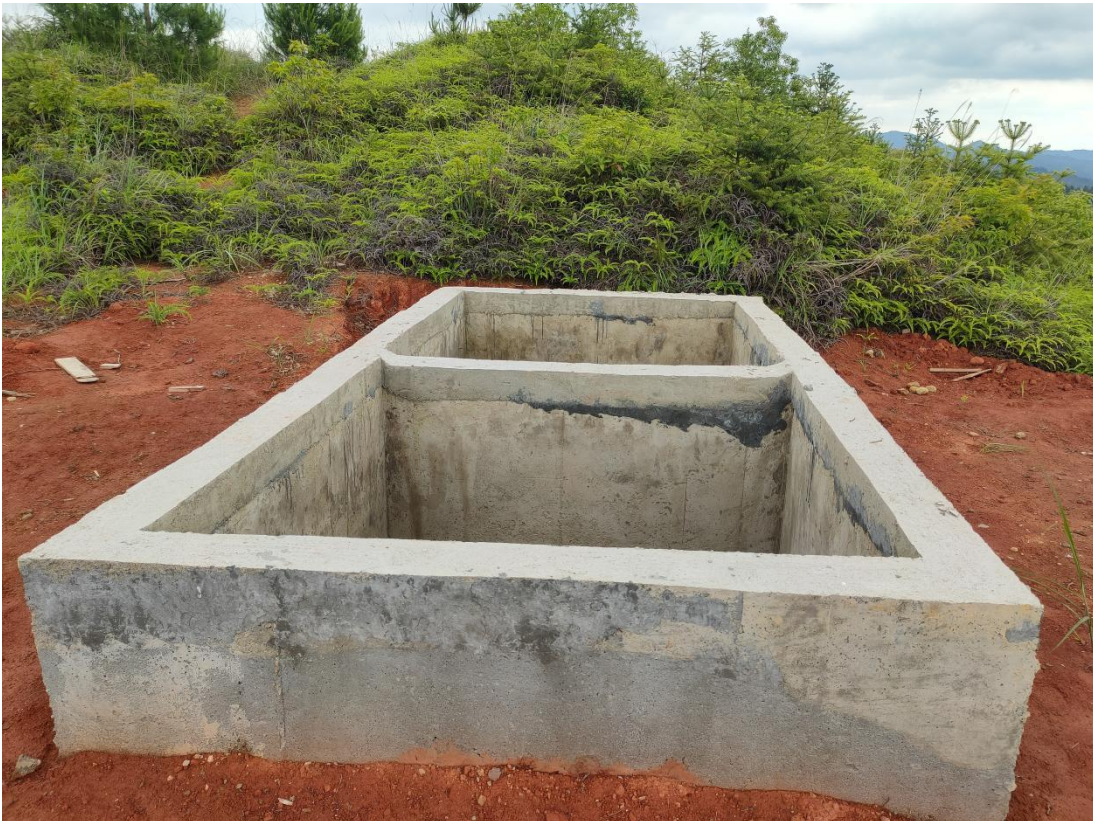
梯田工程区域沉沙池现状（2021年5月）

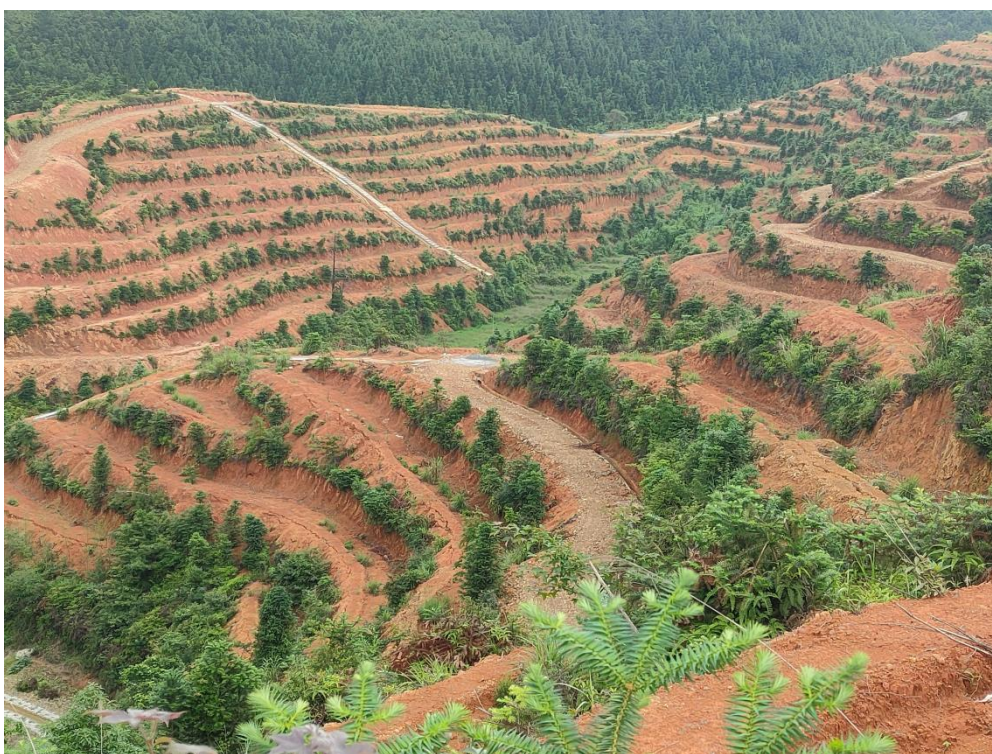
生态保留区封育措施现状（2021年5月）

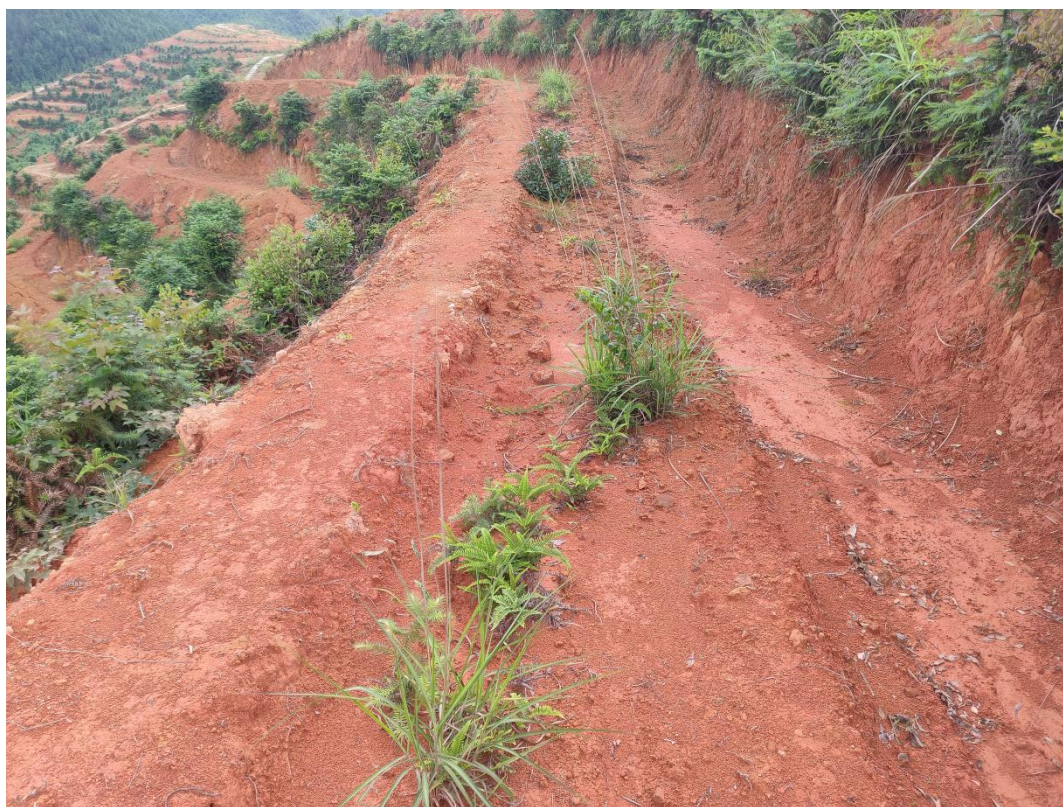
梯田工程区条播植草现状（2021年5月）
