全南县中寨乡罗坊村土地开发项目
(一)
水土保持设施验收报告

建设单位：全南县土地整理中心
编制单位：江西科润科技咨询服务有限公司
2021年5月

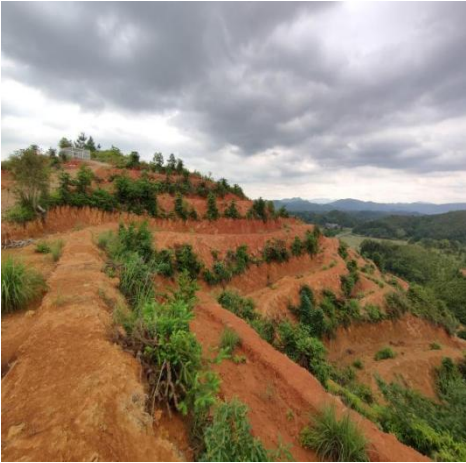
表6-3

梯田工程区	山腰处梯田坡壁	水土保持措施实施、运行情况调查及水土流失状况分析	实地调查
 	道路及排灌工程区	田间道路边坡	水土保持措施实施、运行情况调查及水土流失状况分析	实地调查
 	道路及排灌工程区	农沟末端出口处沉沙池	水土保持措施实施、运行情况调查及水土流失状况分析	实地调查

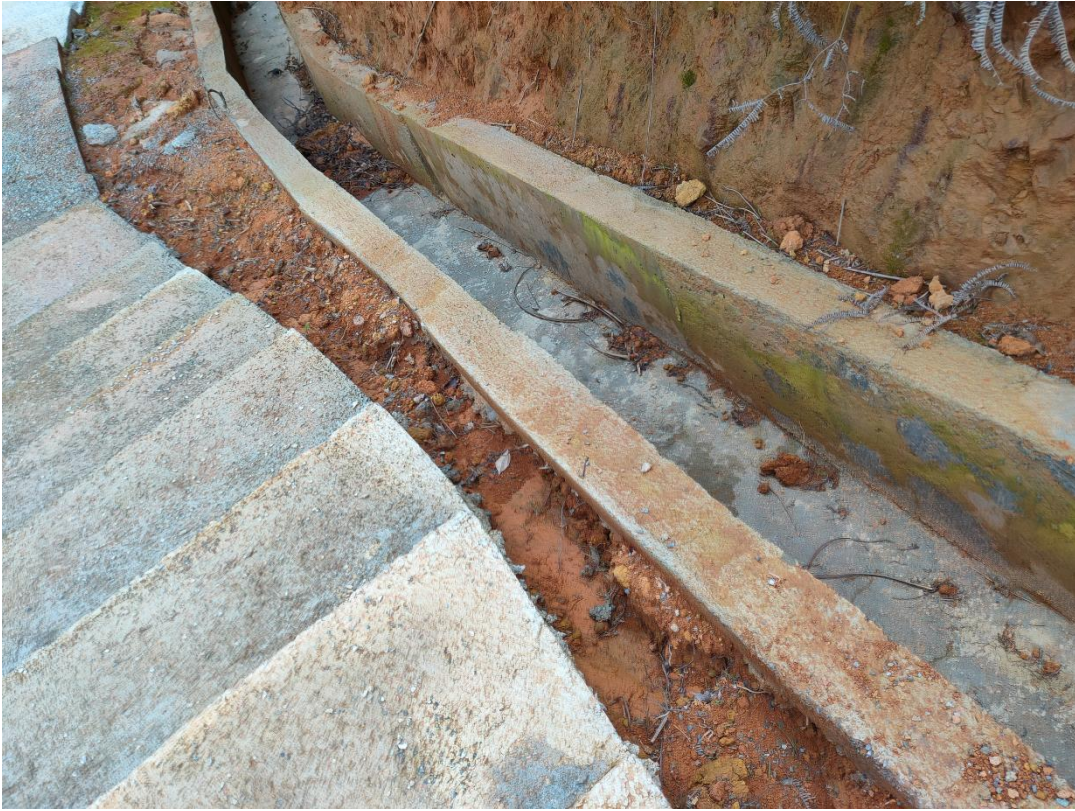
道路及排灌工程区农沟排水措施现状 (2021年5月)

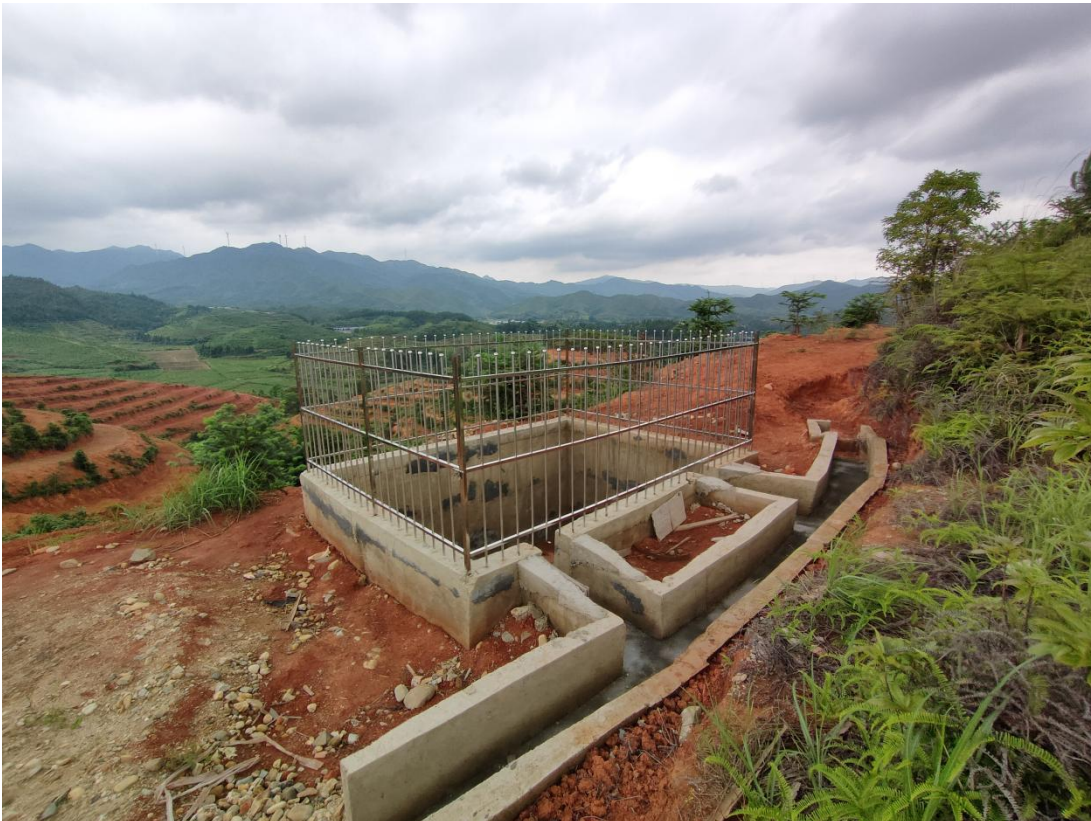
梯田工程区域沉沙池现状 (2021年5月)

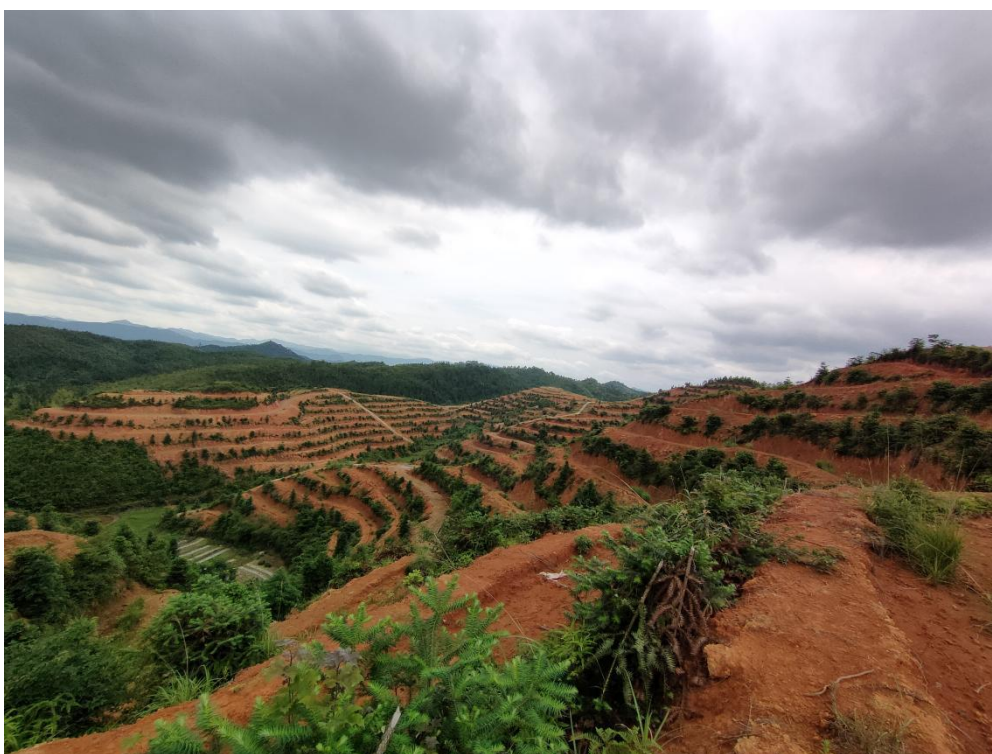
生态保留区封育措施现状（2021年5月）

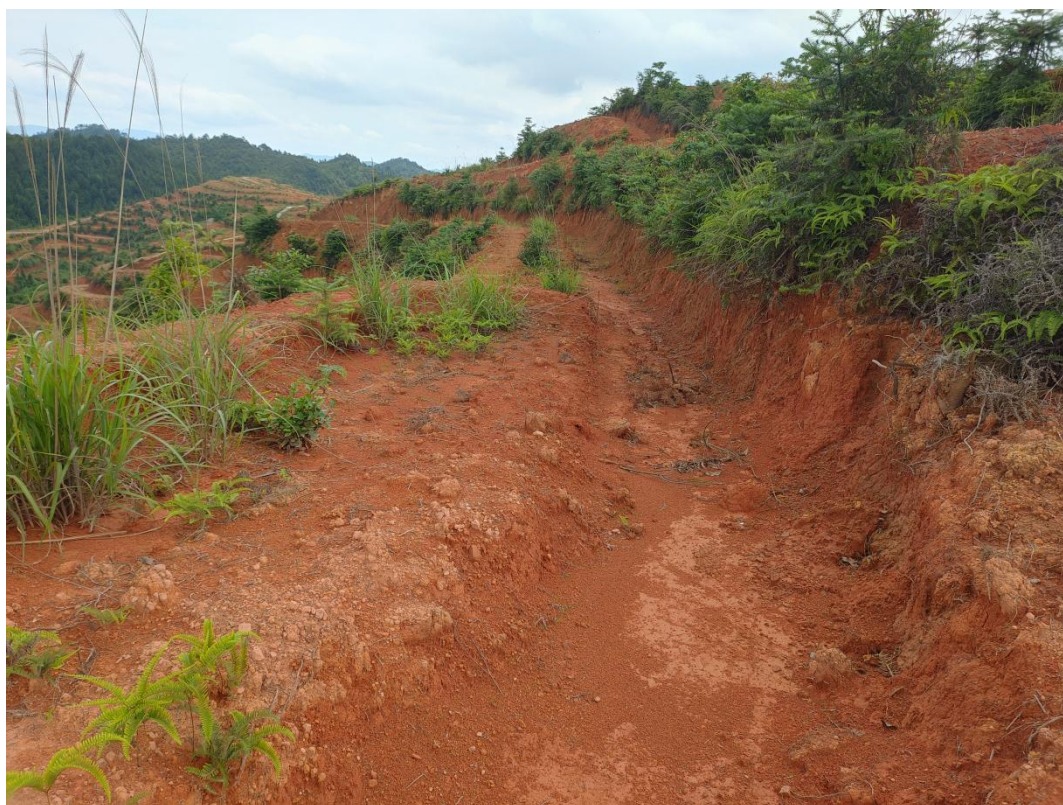
梯田工程区条播植草现状（2021年5月）
