万安县五丰镇荷林新型砖厂
水土保持设施验收报告

建设单位: 万安县五丰镇荷林新型砖厂
编制单位: 江西益景工程咨询有限公司
2021年9月

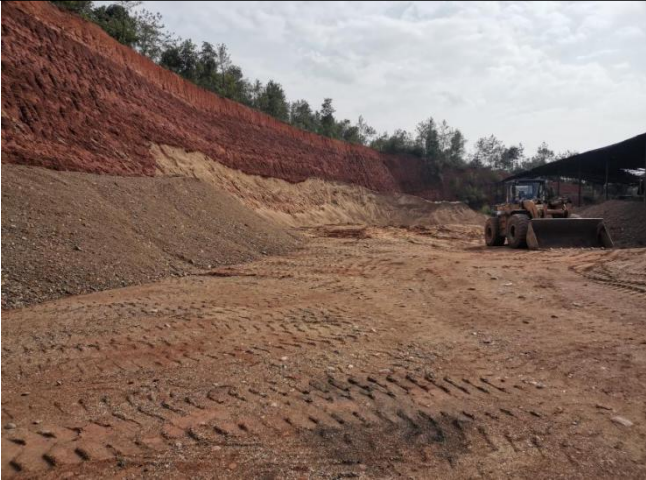
露天采场区防治区	开采边坡区域	水土保持措施实施、运行情况调查及水土流失状况分析	实地调查

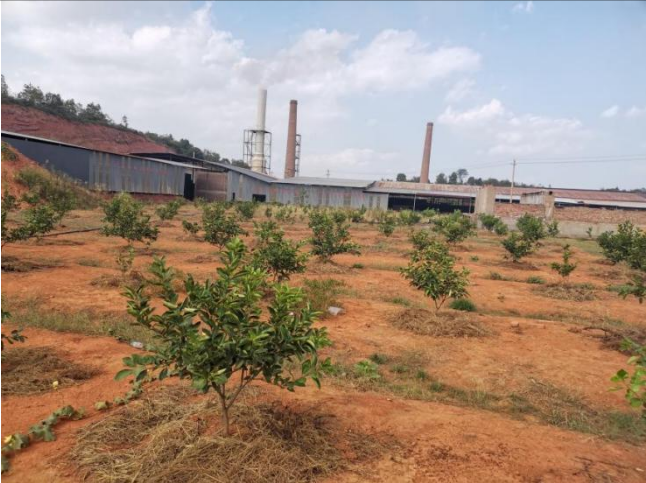
工业生产生活区防治区	绿化区域	水土保持措施实施、运行情况调查及水土流失状况分析	实地调查
 	恢复治理区防治区	绿化区域	水土保持措施实施、运行情况调查及水土流失状况分析	实地调查
