万安县潞田镇银塘页岩砖厂

水土保持设施验收报告

建设单位:万安县潞田镇银塘页岩砖厂
编制单位:江西益景工程咨询有限公司
2021年9月

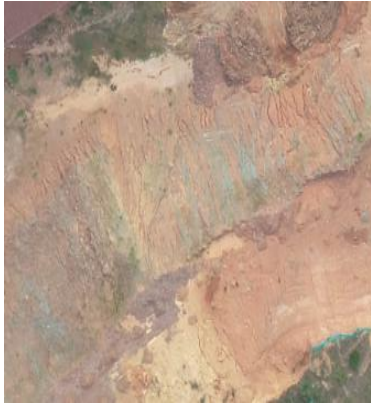
采矿区	开采边坡	水土保持措施实施、运行情况调查及水土流失状况分析	实地调查法

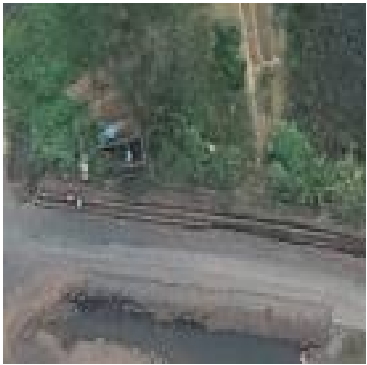
矿区道路区	排水沟、水绿化	水土保持措施实施、运行情况调查及水土流失状况分析	实地调查法

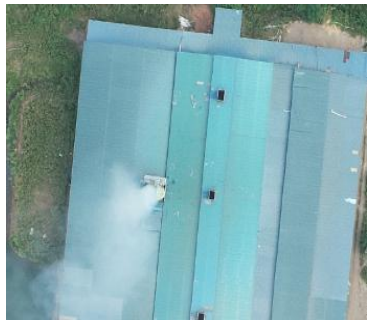
生产设施区	绿化	水土保持措施实施、运行情况调查及水土流失状况分析	实地调查法

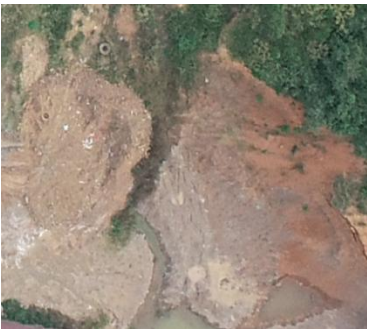
表土堆放场区	坡边	水土保持措施实施、运行情况调查及水土流失状况分析	实地调查法

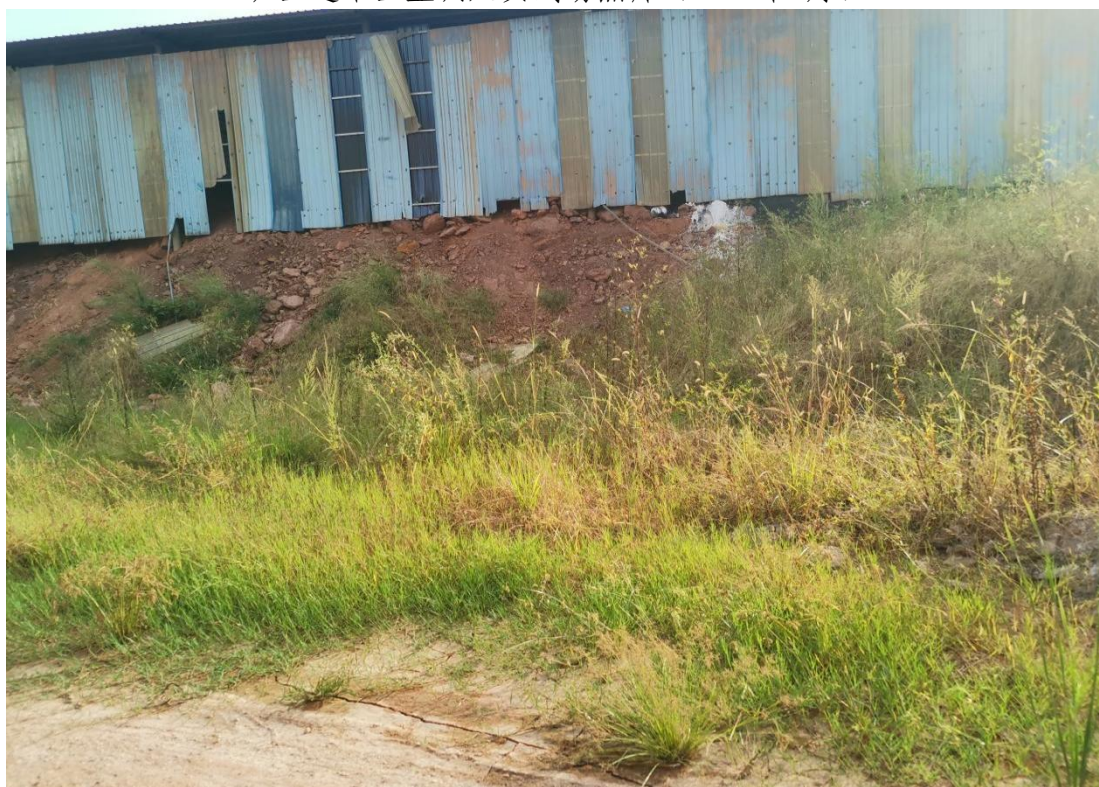
生产设施区植物措施 (2021年8月)

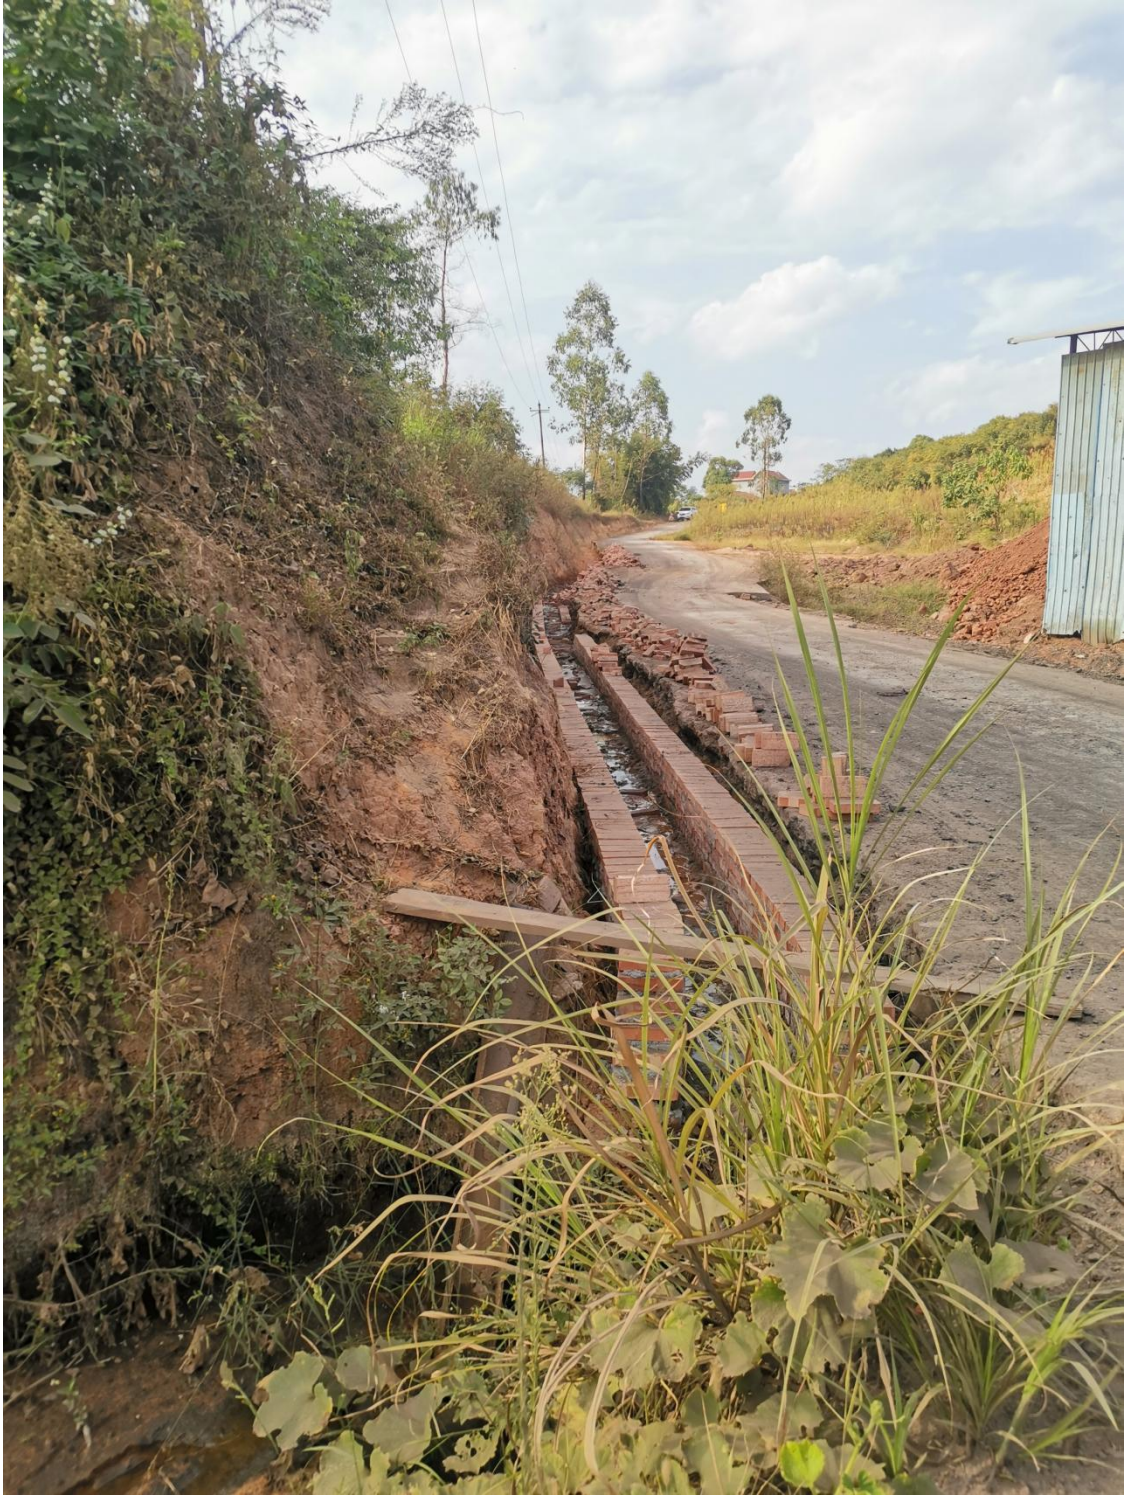
矿区道路区工程措施（2021年8月）
