金科高速·集美天宸项目

水土保持设施验收报告

建设单位:赣州金高房地产开发有限公司
编制单位:赣州市长青源环境科技有限公司
2021年10月

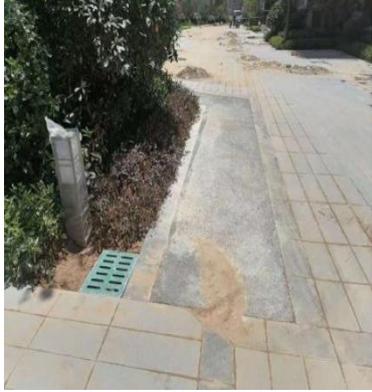
道路广场区	雨水管网	水土保持措施实施、运行情况调查及水土流失状况分析	实地调查法

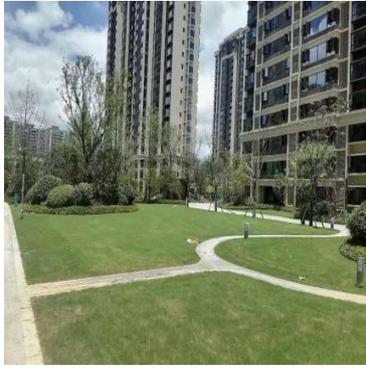
景观绿化区	绿化区域	水土保持措施实施、运行情况调查及水土流失状况分析	实地调查法

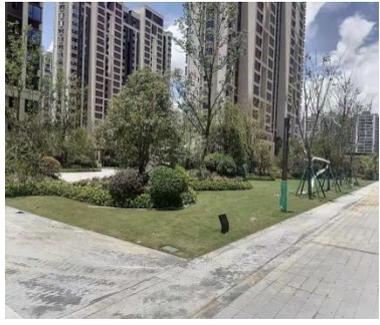
景观绿化区	绿化区域	水土保持措施实施、运行情况调查及水土流失状况分析	实地调查法

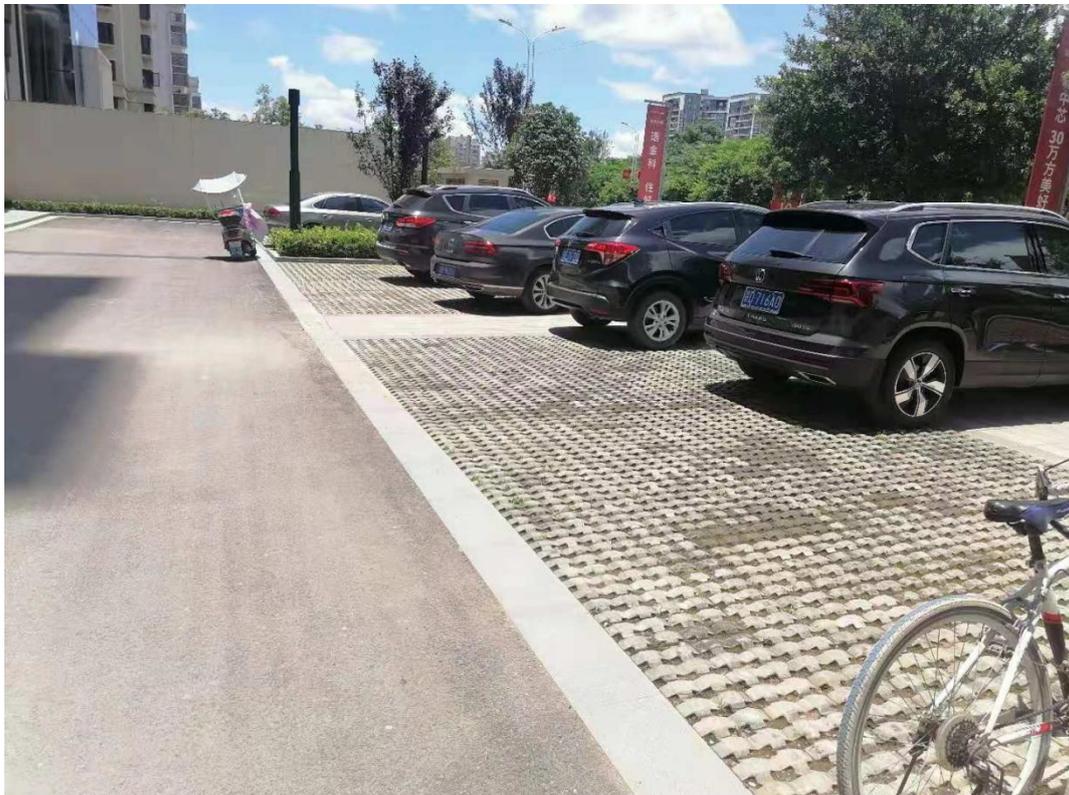
道路广场区降雨蓄渗措施 (2021年9月)

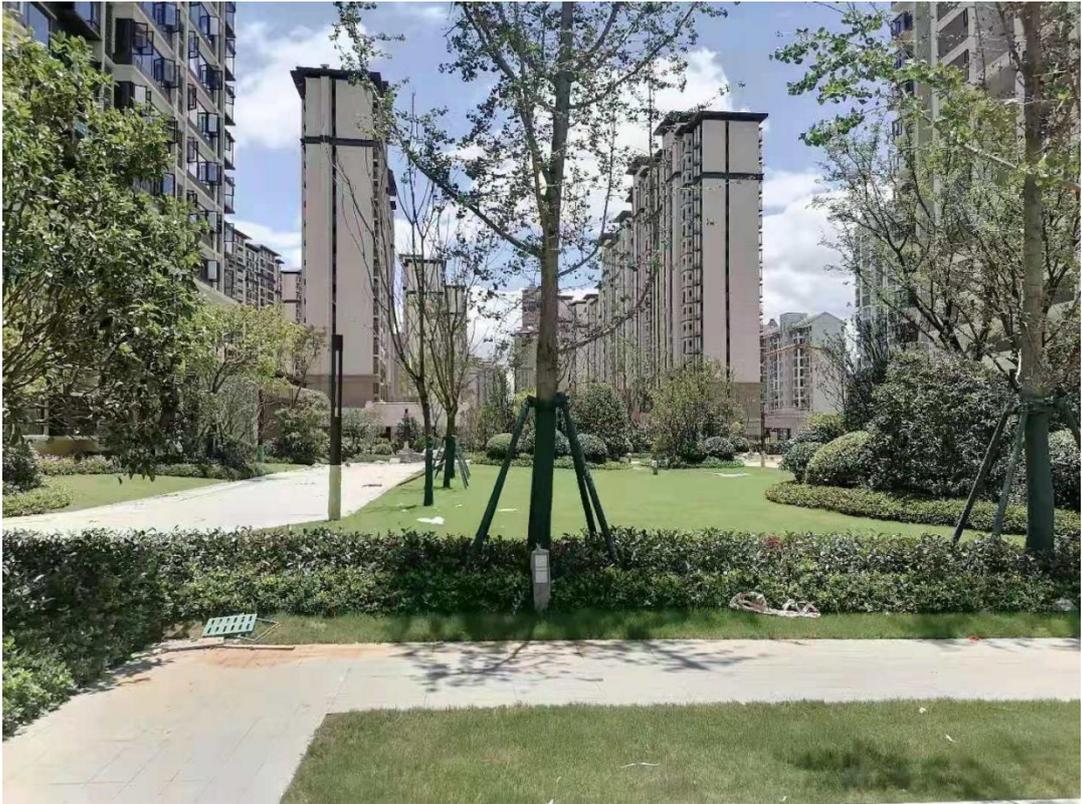
景观绿化区园林绿化措施（2021年9月）

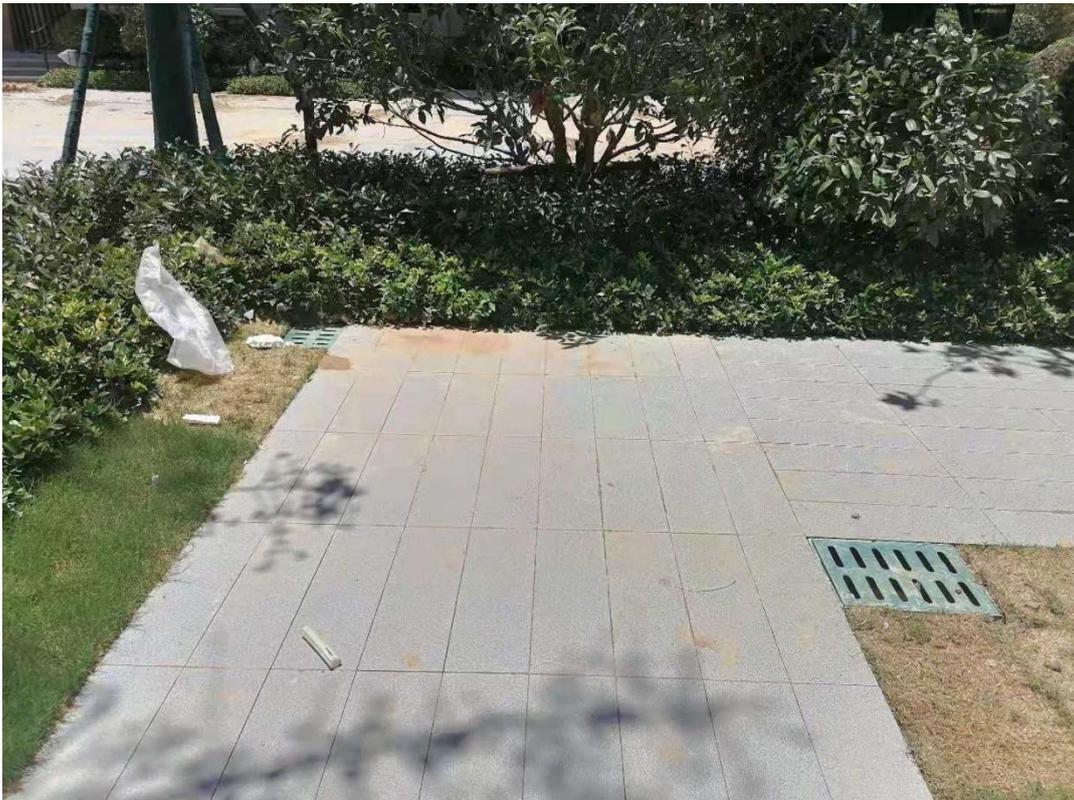
景观绿化区排水工程措施（2021年9月）
