万安县第四中学

水土保持监测总结报告

建设单位：万安县教育体育局

监测单位：赣州市长青源环境科技有限公司

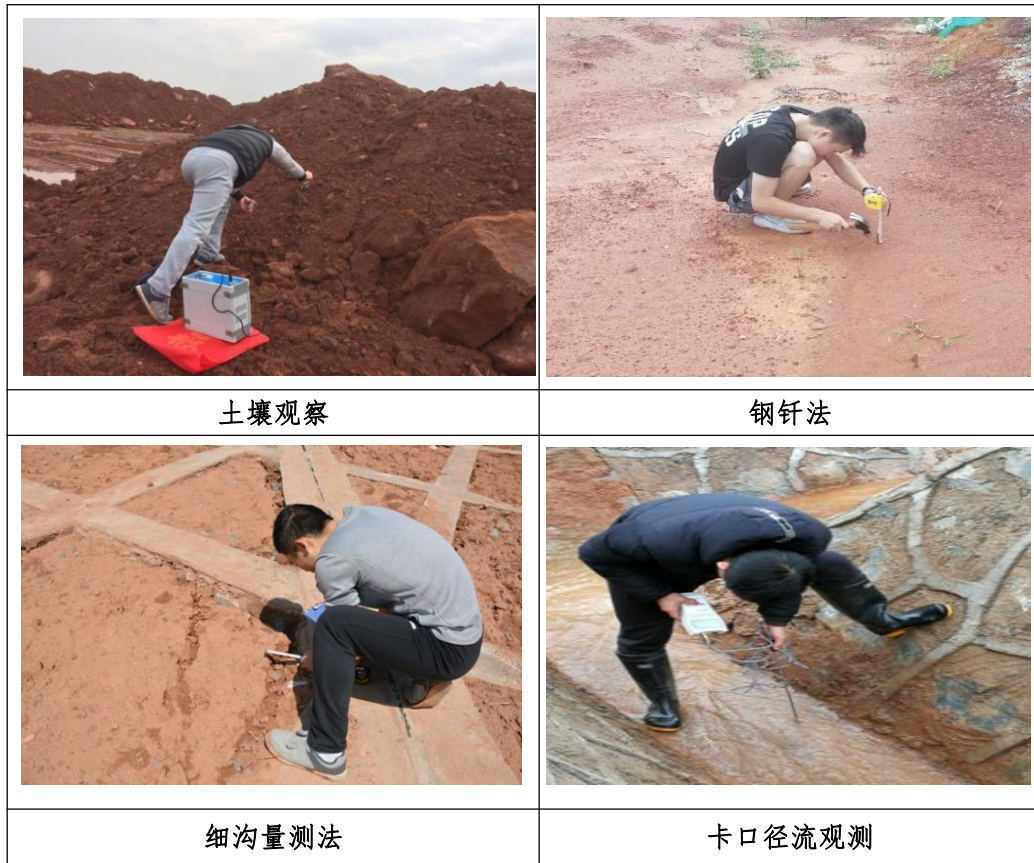
图2 监测方法

在雨季前将直径 0.5~1.0cm 的钢钎，按一定的距离、分不同的方位布设在观测场内。钢钎应沿垂直方向打入地内，钉帽与地面齐平，并在钉帽上涂上红漆，编号登记入册。每次大雨之后和雨季终了，观测钉帽距地面高度，计算土壤侵蚀厚度和土壤侵蚀量。

表土堆土场以及有代表性的坡面以沉沙池法为主，一是能反映实际情况，二是节省投资。在场地周边排水沟末端设沉沙池进行土壤侵蚀观测和研究，主要是在雨季对坡面径流和泥沙进行定量监测。选择产流多、有代表性的降雨过程或采用人工降雨，观测和记录每次降雨的降雨量、降雨历时、雨强；采用瓶式采样器采样，每次采样不少于 1000ml；泥沙含量采用烘干法，1/100 天平称重测定。

采用 GPS 进行辅助测量，并对典型的沟蚀断面进行沟蚀量测量，采用随机抽样的方式，选择有代表性的侵蚀沟，在每条侵蚀沟的上、中、下三段选择若干个典型断面，并做好标志，对每个断面的侵蚀宽度、深度进行测量，侵蚀沟又概化为棱锥、棱柱、棱台形状计算体积。

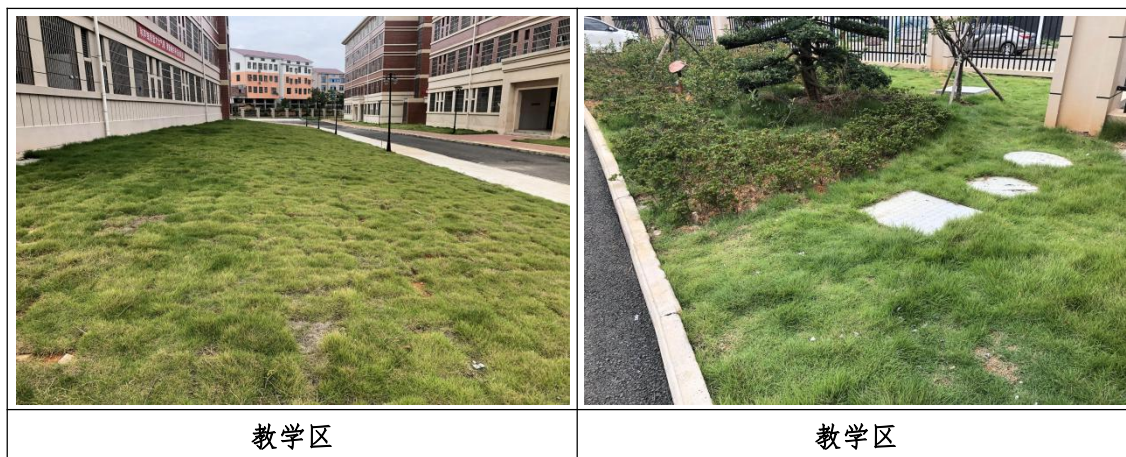
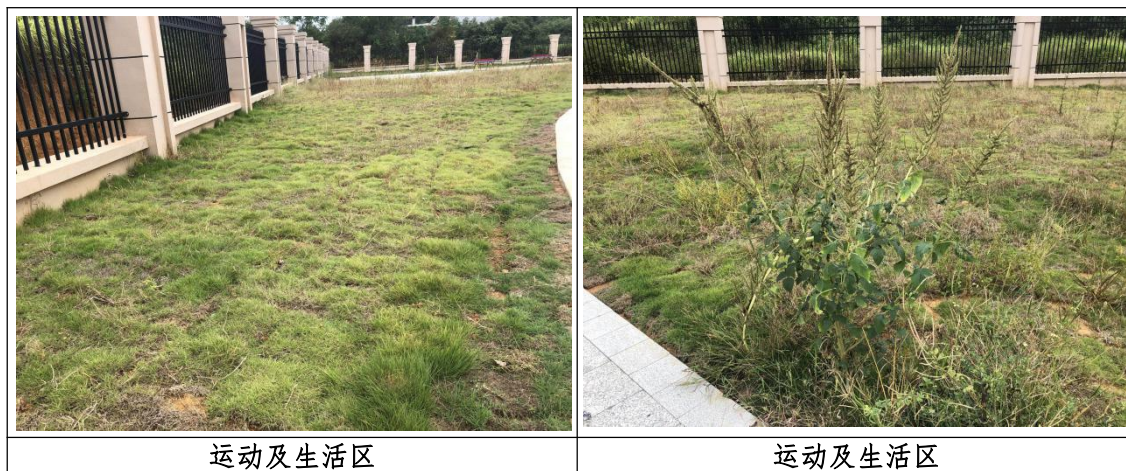
图 4-1 林草覆盖度调查

(1) 林草覆盖度的监测，在教学区、运动及生活区选取 3 块 2m×2m 的小样方，采用针刺法在各区不同位置取三个小样方求取平均值，详见表 4-4 和图 4-1。

防治区	草种	施工方式	公式：C=f/F			平均覆盖度 (%)
			1#小样方	2#小样方	3#小样方	
运动及生活区	草皮	铺植	96	97	99	97.3
教学区	草皮	铺植	98	99	98	98.3

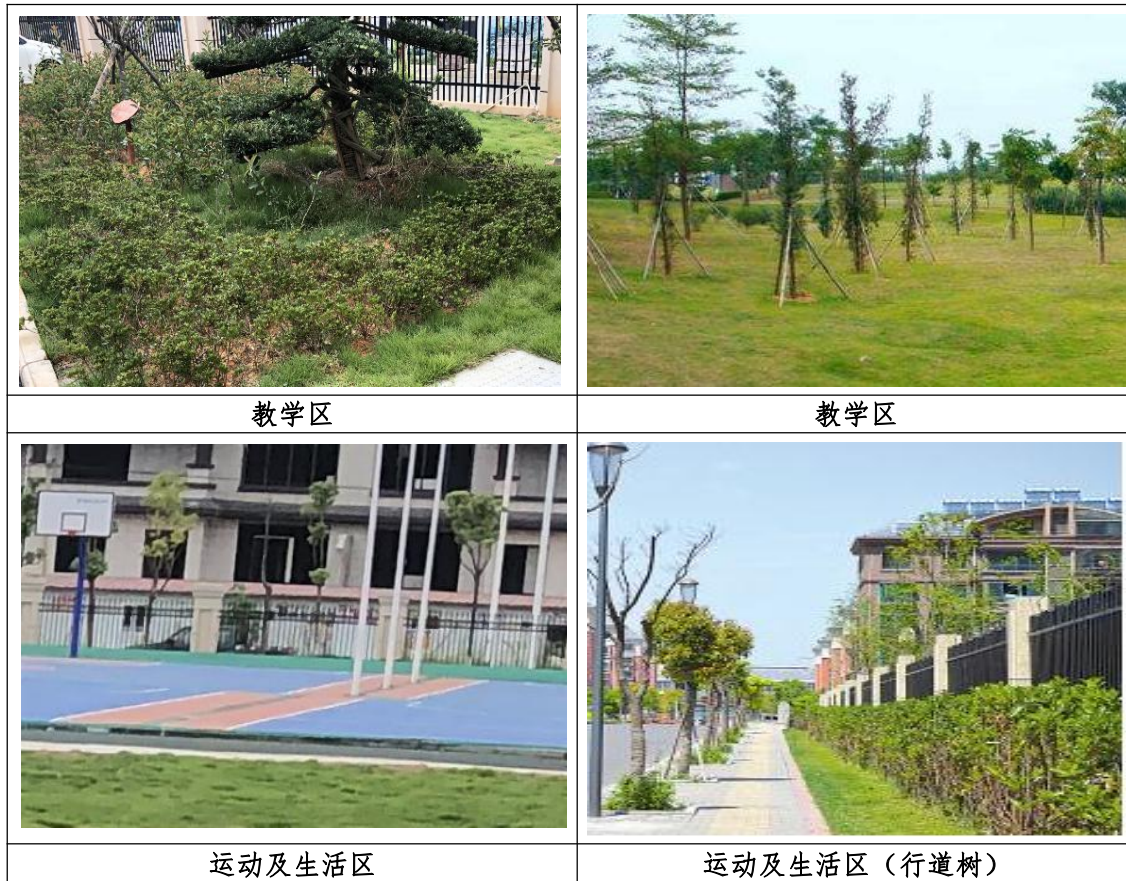
图 4-2 林地郁闭度调查

(2) 林地的郁闭度监测。分别选取 3 处调查样方，样方规格乔木林为 5m × 10m，采用树冠投影法计算林地的郁闭度，详见表 4-5 和图 4-2。

防治区	树种	公式: $D=f_d/f_e$			郁闭度 (%)
		1#样地	2#样地	3#样地	
教学区	乔木	0.23	0.21	0.26	23.3
运动及生活区	乔木	0.2	0.23	0.22	21.6
