章贡区福寿沟保护与传承项目
(福寿沟博物馆)

水土保持方案报告表

赣州市章贡区福寿沟保护与传承项目-福寿沟博物馆项目

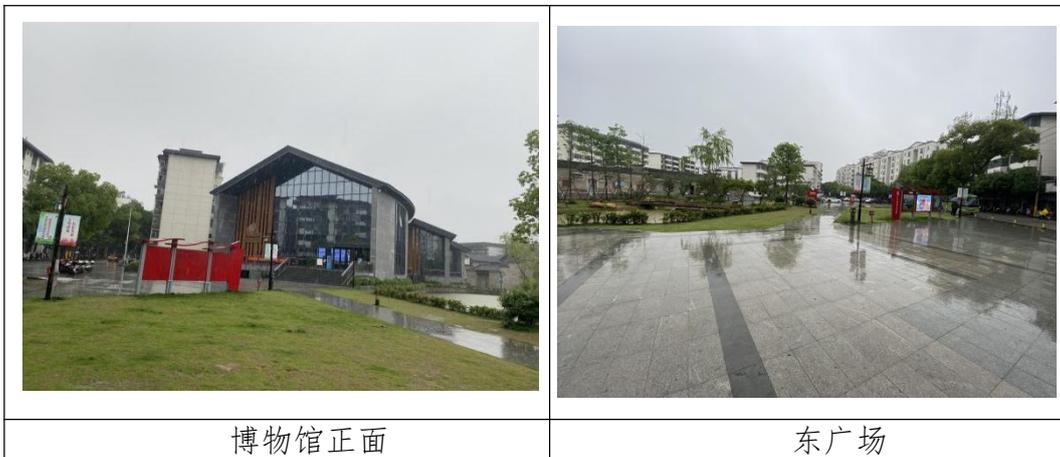
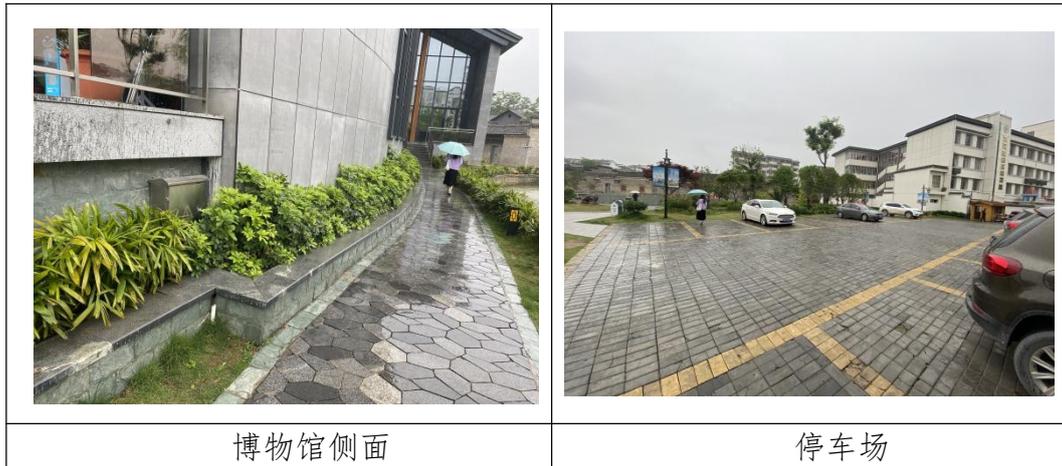
图 1-1 项目区现场照片

建设单位为赣州市章贡区文化旅游发展集团有限公司。建设工期：项目已于 2018 年 8 月动工建设，至 2020 年 4 月竣工，总工期 21 个月（项目区现状照片见图 1-1）。项目总投资为 9800 万元，其中土建投资约为 1956.78 万元，资金全部由地方财政自筹资金和争取上级专项补助资金。

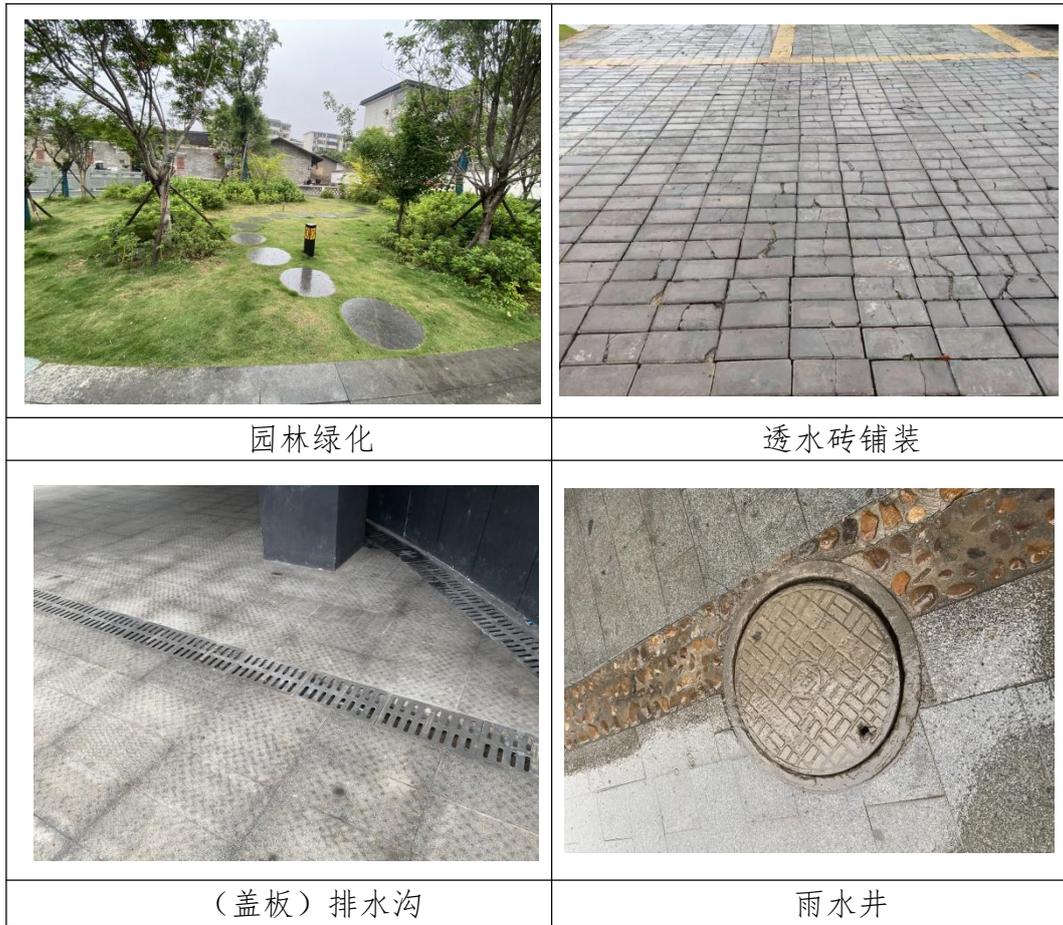
图 2-1 项目区水土保持措施

截止本方案编制期间，本项目主体工程设计的水土保持措施已实施，已布设（盖板）排水沟 278m、雨水管 58.6m、雨水口 2 个、雨水井 3 个，场地平整面积约 0.55hm²、园林绿化面积约 0.55hm²、透水铺装面积 0.07 万 m²。各项水土保持防治效果明显（项目区水土保持措施见图 2-1）。

结论：项目已于 2018 年 8 月开工建设，至 2020 年 4 月竣工。截止本方案编制期间，该项目已竣工并投入使用。主体工程设计的水土保持措施已经全部实施，各项措施布设合理，工程数量充足，防治效果明显，完工后达到水土流失防治的要求。
