赣州市章贡区羊婆巷城市棚户区改造安置房  
(头康小区) 建设项目

# 水土保持方案报告表

编制单位: 江西华睿工程技术有限公司

2021年07月

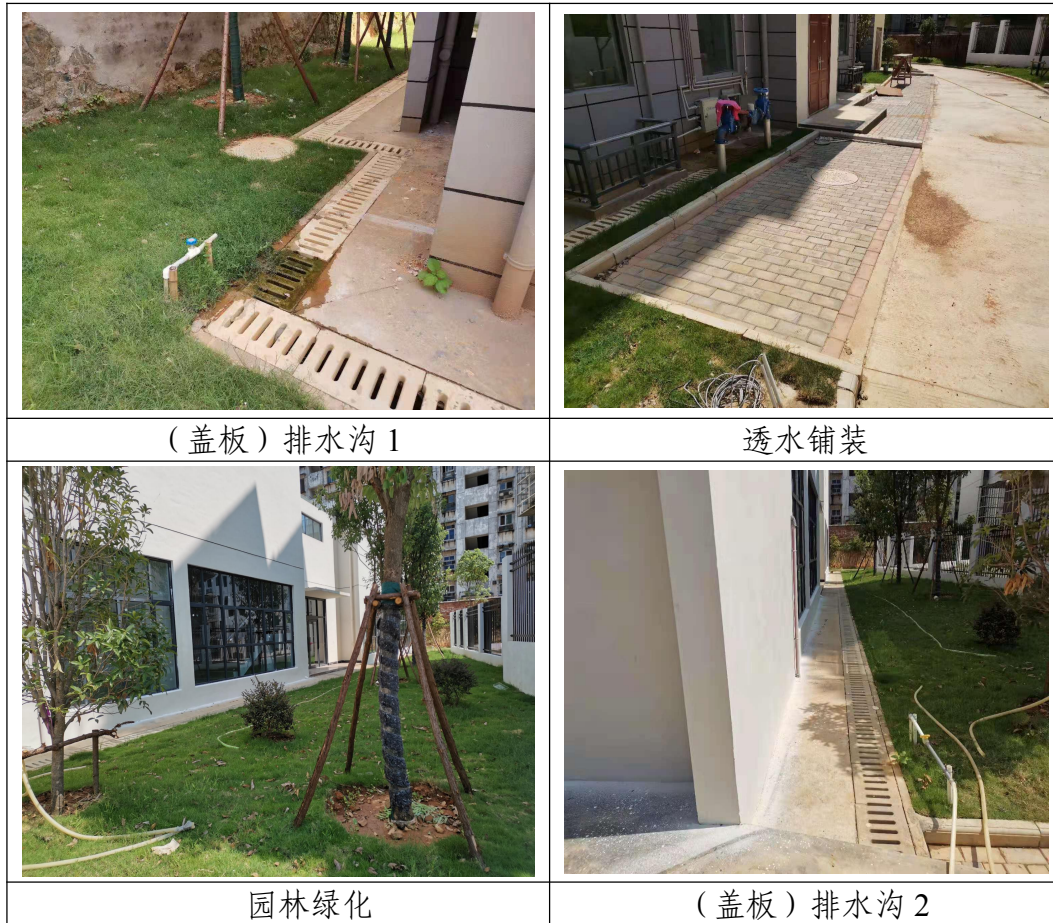
图 2-1 项目区现状情况

本项目于 2019 年 4 月开工建设，至 2021 年 5 月竣工并投入使用，总工期为 26 个月。主体工程设计的各项水土保持措施已全部实施，措施数量充足，防治效果明显，其中排水设施运行良好，植被生长良好。
